**PASTATO ERFURTO G. 13, VILNIUJE, DENGINIO  
LAIKANČIŲJŲ KONSTRUKCIJŲ TECHNINĖS BUKLĖS TYRIMAS**

**ATASKAITA**

Užsakovas:                      Vilniaus miesto savivaldybės administracija

Vykdytojas:                      VGTU SKMML  
Atestato Nr. 3584  
SKMML vedėjas                      dr. E. Dulinskas

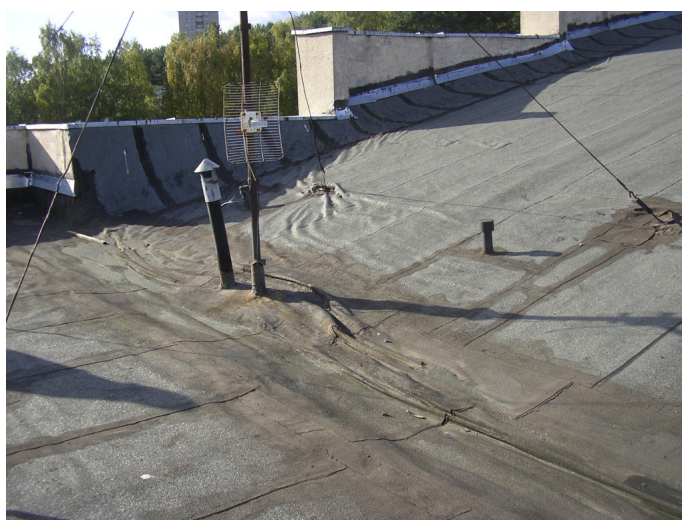
1.4 pav. Stogo dangos pažeidimai

**Problema:** Viršutinis stogo dangos sluoksnis dėl temperatūros poveikio deformavęsis ir apatinėje dalyje susibangavęs. Apatinėje dalyje danga yra pažeista, per stogo dangą sunkiasi vanduo. Patalpose ties ašimi B dėl šios priežasties drėksta siena ir gelžbetoninės denginio plokštės.

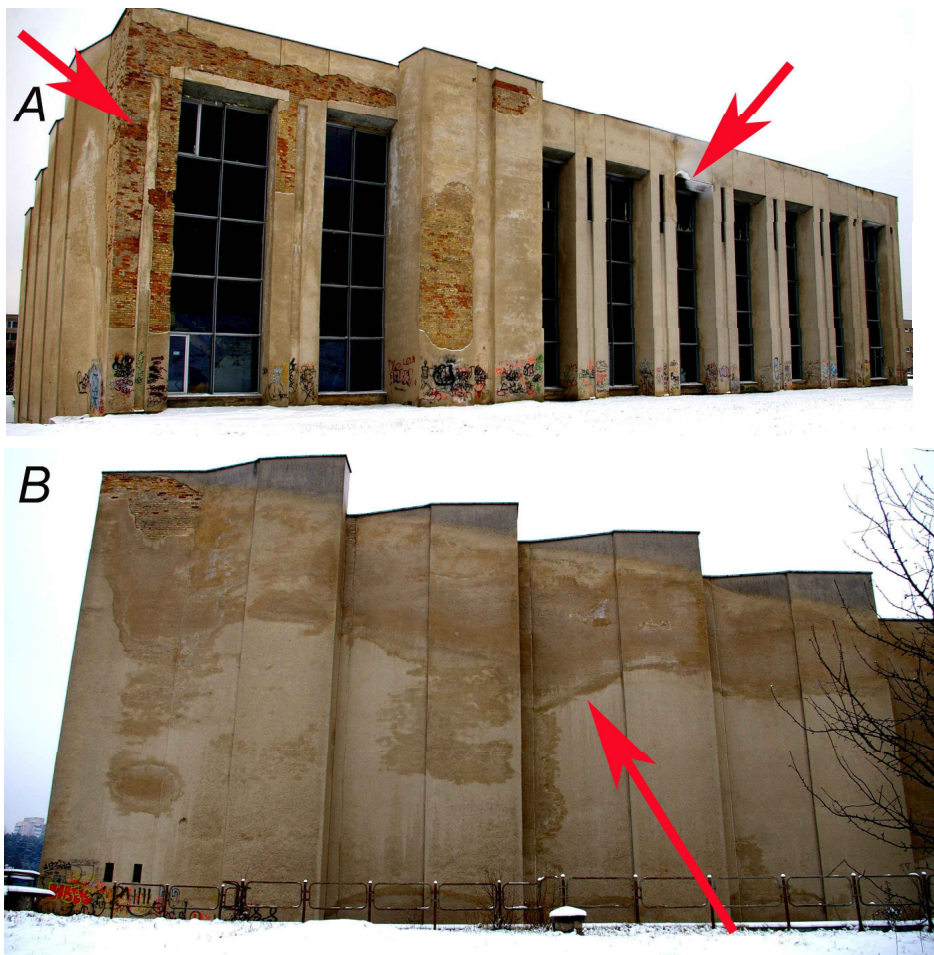
1.7 pav. Pastato šiaurės vakarų (A) ir pietvakarių (B) fasadų pažeistų drėgmės ir šalčio

**Problema:** Dėl didelio patalpų drėgumo, blogos baseino patalpų ventiliacijos ir blogo sienų apšiltinimo ir vidinės garo izoliacijos jos drėksta. Dėl drėgmės ir šalčio poveikio ties A/11 ašimi išorinės sienos išorinis tinkas yra nukritęs, mūras yra ardomas.

**Rekomendacija:** Būtina nedelsiant atstatyti drėgmės ir šalčio pažeista pastato lauko sienos mūrą. Siekiant apsaugoti pastato lauko sienas nuo drėgmės ir šalčio poveikio jas reikia apšiltinti bei įrengti efektyvią išorinių mūro sienų garo izoliaciją iš vidaus patalpų pusės.

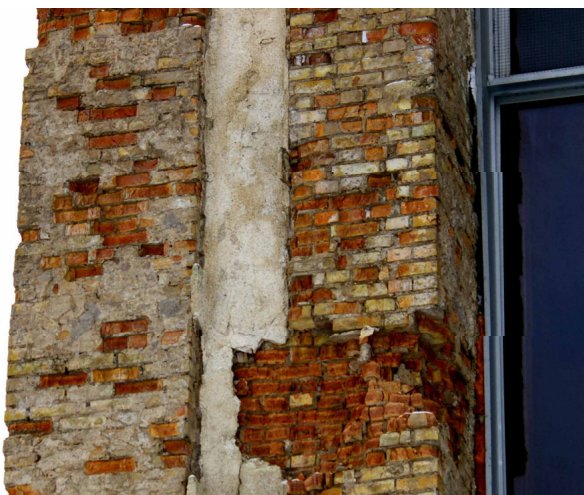
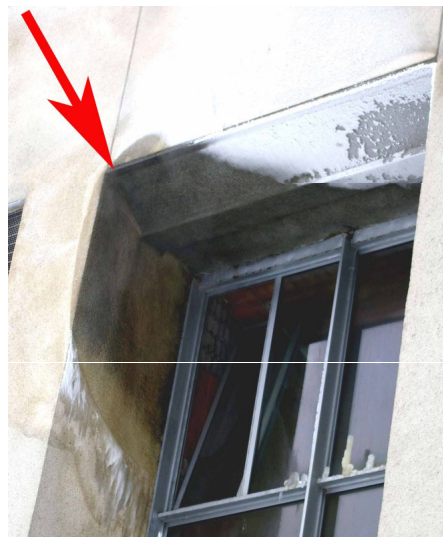
1.8 pav. Drėgmės ir šalčio pažeistų pastato šiaurės vakarų fasado angokraščių vaizdas

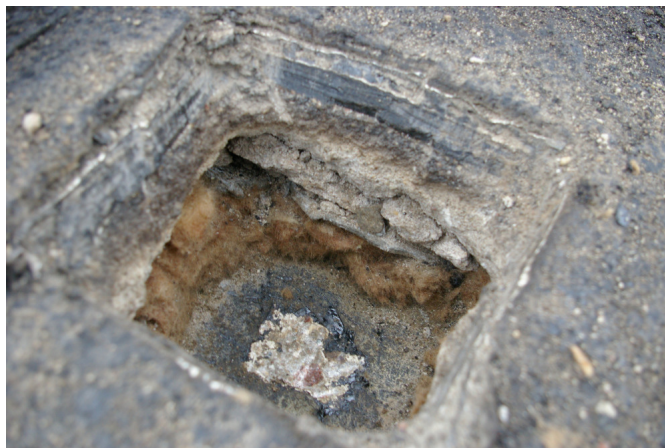
2.2 pav. Stogo dangos vaizdas tyrimų metu

**Problema:** Stogo konstrukcija yra neracionali. Išlyginamasis betoninis sluoksnis virš šilumos izoliacijos yra 140 mm storio. Šis tokio storio sluoksnis reikalingas konstrukciniu požiūriu ir sukelia papildomą didelę apkrovą.

Stogo šilumos izoliacija yra tik 50 mm storio. Dėl šios priežasties stogas yra blogai izoliuotas, per jį susidaro didžiuliai šiluminiai nuostoliai, o ant konstrukcijų kondensuojasi drėgmė. Bendra stogo šiluminė varža, neįskaitant sudrėkimo, yra tik  $\sim 1,3 \text{ m}^2 \text{ K/W}$ , tai apie 4,5 karto mažesnė, nei šiuo metu reikalauja statybos techniniai reglamentai.

**Rekomendacija:** Siekiant sumažinti apkrovą į denginio laikančiąsias konstrukcijas pažeistas pastato naudojimo metu, būtina išardyti ir nuimti stogo betoninį išlyginamąjį sluoksnį. Pastato stogo konstrukciją būtina šiltinti laikantis šio tipo pastatų stogams keliamų reikalavimų. Be to, turi būti įrengta dabartinius reikalavimus tenkinanti stogo hidroizoliacinė danga.

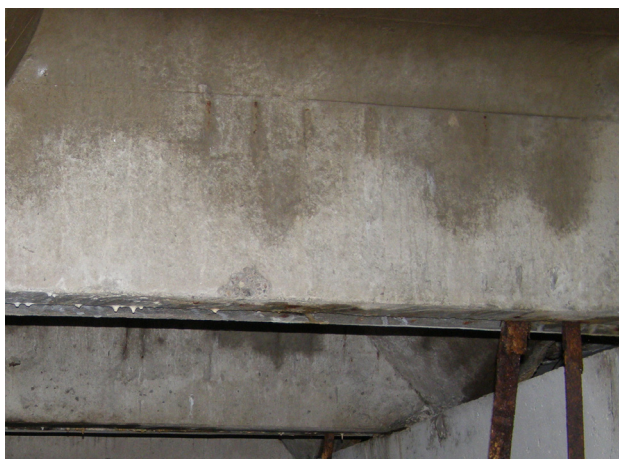
2.3 pav. Stogo plokštės, esančios B ašyje, sudrėkusios dėl blogos stogo dangos

**Problema:** Baseino patalpose neveikia ventiliacijos sistema. Dėl šios priežasties ant denginio gelžbetoninių plokščių paviršiaus kondensuojasi drėgmė. Kadangi baseine yra naudojamas chloras kartu su vandens garais denginio konstrukcijas veikia ir chloro junginiai. Todėl susidaro agresyvi aplinka statybinėms konstrukcijoms.

**Rekomendacija:** Gelžbetoninių denginio plokščių su žymiais koroziniais konstrukcijos pažeidimais stiprinimas gali būti atidėtas vėlesniam laikui, tačiau ne vėlesniam kaip iki 2010 m. vasaros sezono. Vykdamas plokščių stiprinimo darbus, reikia atlikti ir nežymiai pažeistų plokščių remontą, pašalinti korozijos židinius ir atstatyti armatūros apsauginį betoninį sluoksnį.

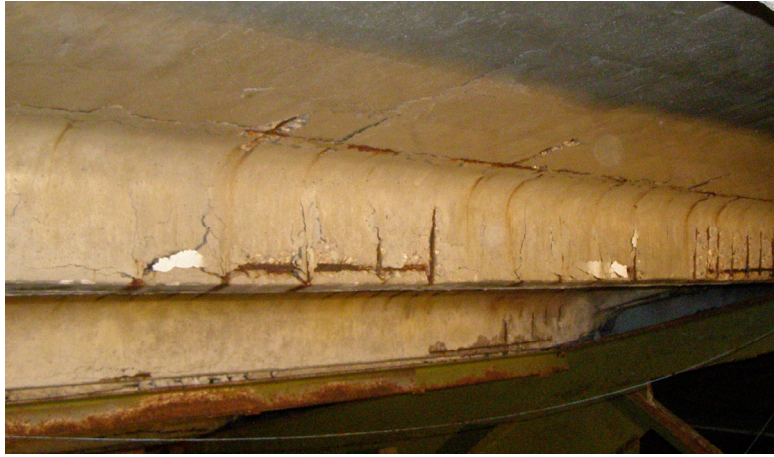
2.5 pav. Denginio gelžbetoninių plokščių bendras vaizdas

**Problema:** Denginio gelžbetoninės plokštės, esančios patalpoje virš baseino (A-B/1-11 ašys), yra pagamintos nusižengiant konstravimo reikalavimams. Plokščių išilginių briaunų skersinės armatūros apsauginis sluoksnis yra neleistinai mažas (3–5 mm). 1-2(6), 3-4(8), 9-10(13), 10-11(4) plokščių išilginė iš anksto įtemptoji armatūra yra betono paviršiuje.

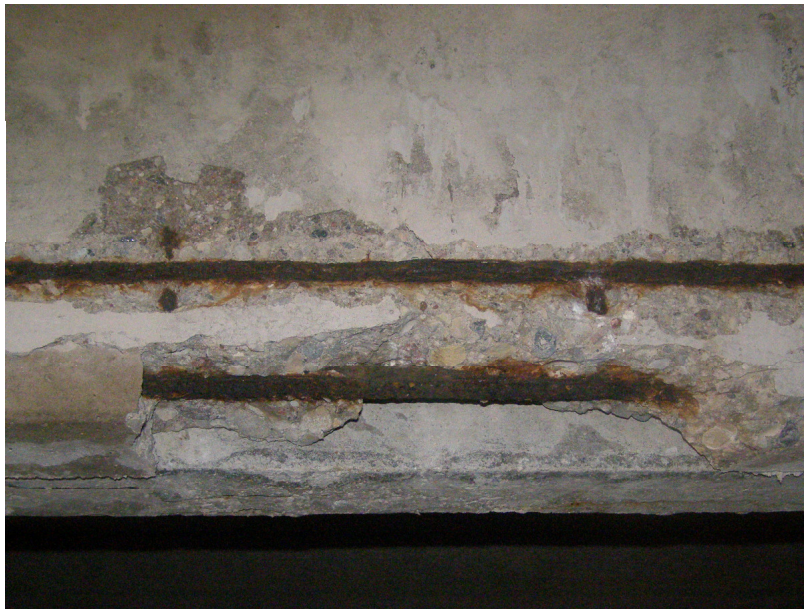
2.6 pav. Denginio plokščių išilginių briaunų pagrindins išlanksto įtemptosios armatūros pažeidimai

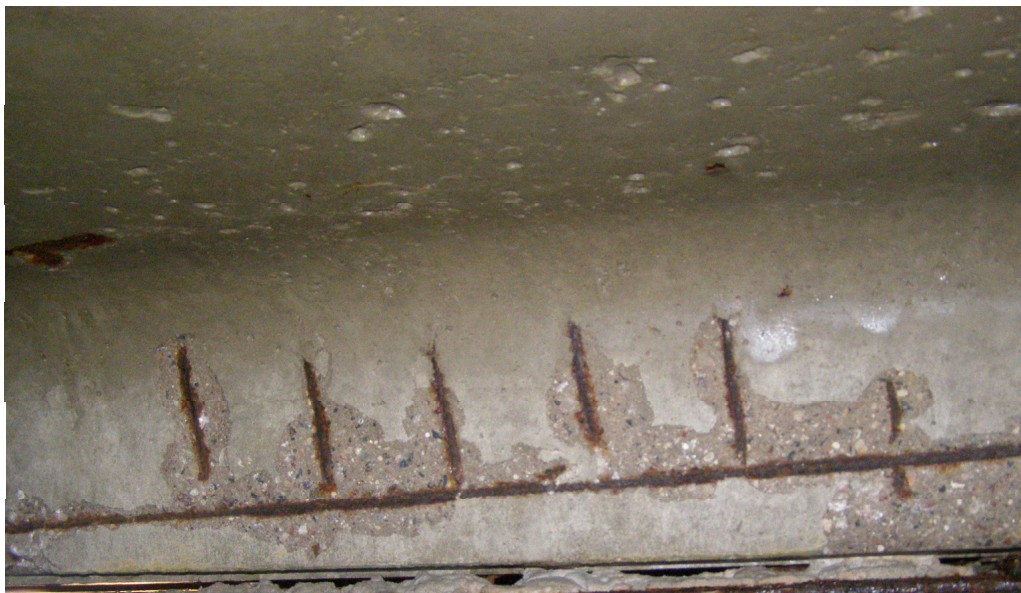
2.7 pav. Denginio plokščių skersinės armatūros padėties pažeidimai

**Problema:** Pastato denginio gelžbetoninės plokštės (A-B/1-11 ašys), veikiamos agresyvių aplinkos (drėgmė, chloras ir kt.), yra pažeistos korozijos. Pagrindiniai pažeidimai yra plokščių išilginių briaunų atraminėse zonose, kur yra nukritęs skersinės armatūros apsauginis betoninis sluoksnis, skersinė armatūra koroduoja. Dalies plokščių (36 vnt.) išilginių briaunų skersinė armatūra yra atsokusi nuo išilginio jungiamojo strypo ir nedirba kartu su briaunų betonu. Likusiose denginio plokštėse yra užfiksuota didesnė arba mažesnė skersinės armatūros ir jos jungiamojo strypo korozija. Atskirose plokštėse (28 vnt.) koroduoja pagrindinė išilginė iš anksto įtemptoji armatūra. Išilginės armatūros skerspjūvis yra sumažėjęs. Dėl chloro poveikio yra pavojus, kad iš anksto įtemptoji armatūra atsiradus įtempių koncentracijai gali trūkti.

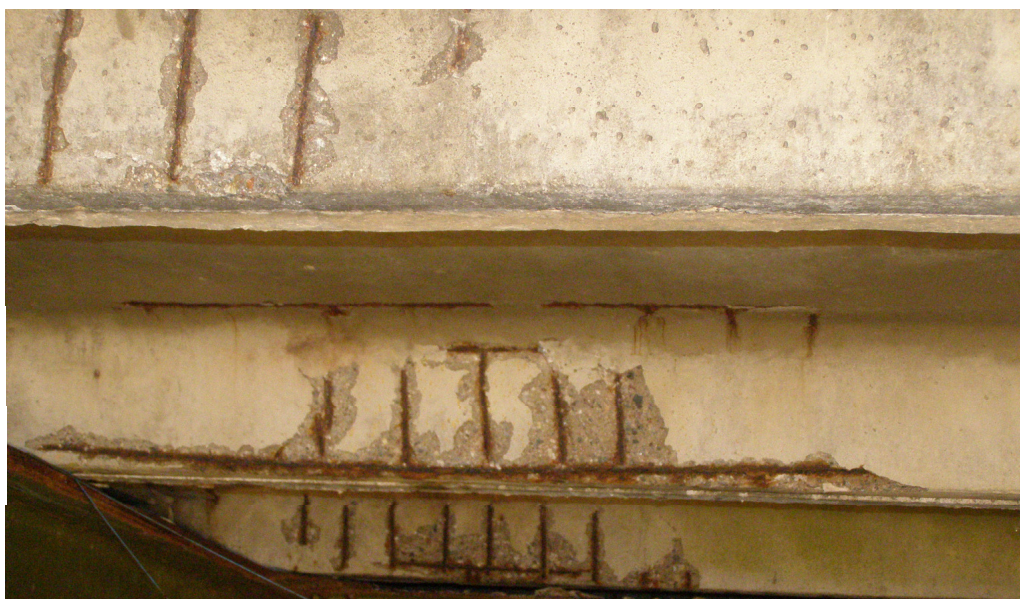
2.8 pav. Denginio plokščių išilginių briaunų skersinės armatūros pažeidimai

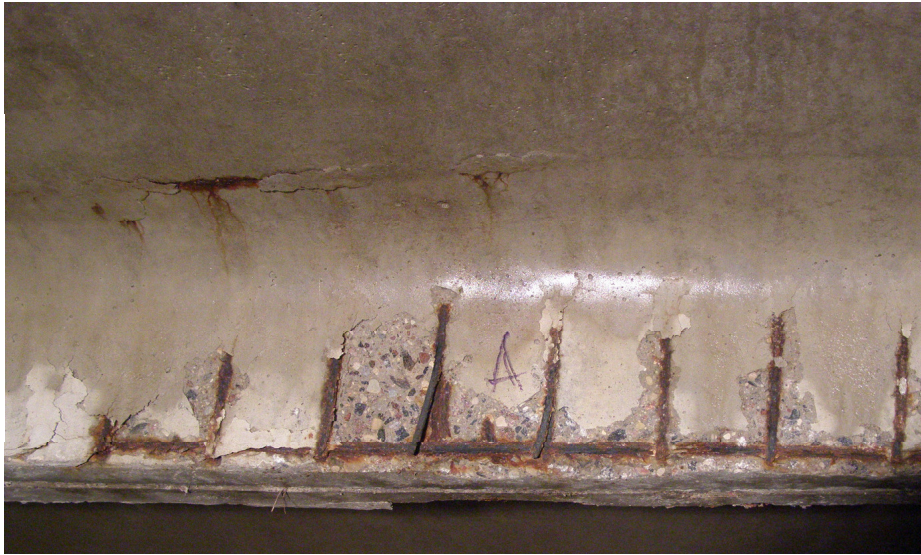
2.9 pav. Denginio plokščių išilginių briaunų skersinė armatūra atšokusi nuo jungiamojo strypo

**Problema:** Išilginių briaunų su nukorodavusia skersine armatūra arba skersine armatūra atšokusia nuo jungiamojo strypo, įstrižojo pjūvio laikomoji galia yra nepakankama. Tuo atveju, kai skersinė armatūra dalinai sukorodavusi (likutinis ne mažesnis kaip Ø5 mm skersmuo), bet ji dirba kartu su briaunos betonu, įstrižojo pjūvio laikomoji galia yra pakankama.

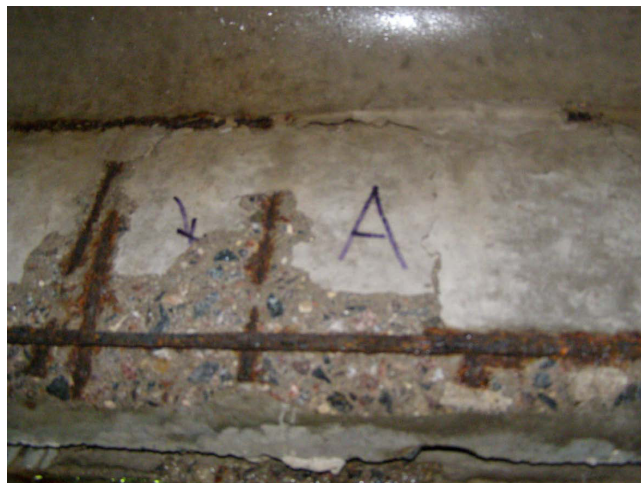
2.10 pav. Skersinė armatūra nukorodavusi

**Problema:** Pastato denginio gelžbetoninės plokštės (A-B/1-11 ašys), veikiamos agresyvios aplinkos (drėgmė, chloras ir kt.), yra pažeistos korozijos. Pagrindiniai pažeidimai yra plokščių išilginių briaunų atraminėse zonose, kur yra nukritęs skersinės armatūros apsauginis betoninis sluoksnis, skersinė armatūra koroduoja. Dalies plokščių (36 vnt.) išilginių briaunų skersinė armatūra yra atšokusi nuo išilginio jungiamojo strypo ir nedirba kartu su briaunų betonu. Likusiose denginio plokštėse yra užfiksuota didesnė arba mažesnė skersinės armatūros ir jos jungiamojo strypo korozija. Atskirose plokštėse (28 vnt.) koroduoja pagrindinė išilginė iš anksto įtemptoji armatūra. Išilginės armatūros skerspjūvis yra sumažėjęs. Dėl chloro poveikio yra pavojus, kad iš anksto įtemptoji armatūra atsiradus įtempių koncentracijai gali trūkti.

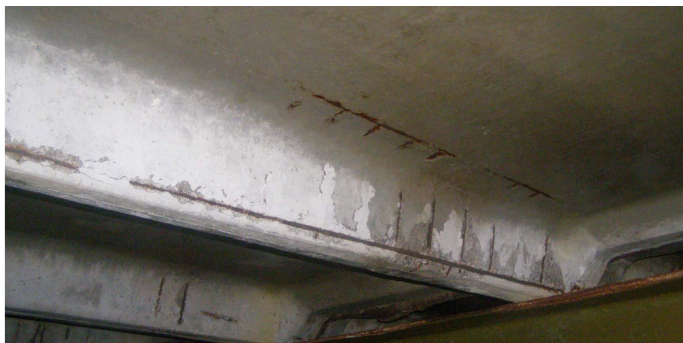
2.11 pav. Plokščių išilginių briaunų skersinės armatūros jungiamojo strypo pažeidimai

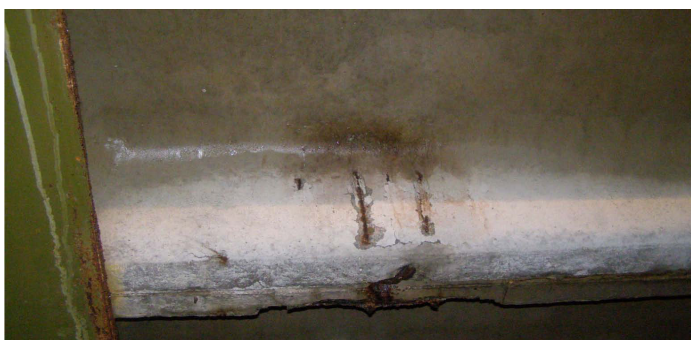
2.12 pav. Plokščių pakėlimo kilpų korozija

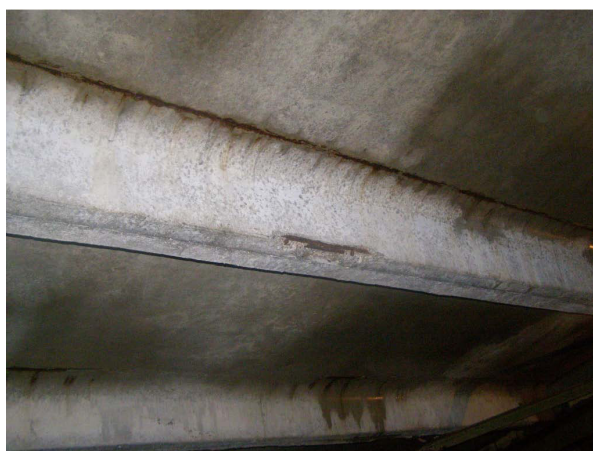
Tyrimais yra nustatyta, kad 28 plokštėse koroduoja ir lentynų pagrindinė armatūra.

2.13 pav. Plokščių lentynų paskirstomosios armatūros korozija

**Rekomendacija:** Denginio plokštės, esančios B/9–11 ašyje pažeistos korozijos. Būtina nuvalyti korozijos pažeista armatūra, padengti antikorozinu glaistu ir atstatyti jos apsauginį betoninį sluoksnį.

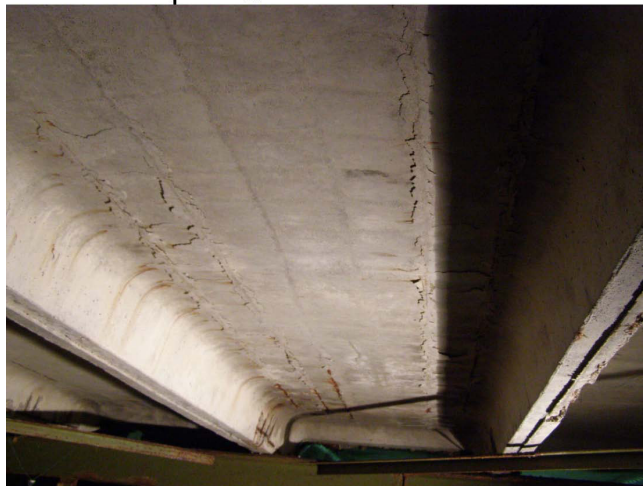
2.14 pav. Plokščių lentynų paskirstomosios armatūros korozija

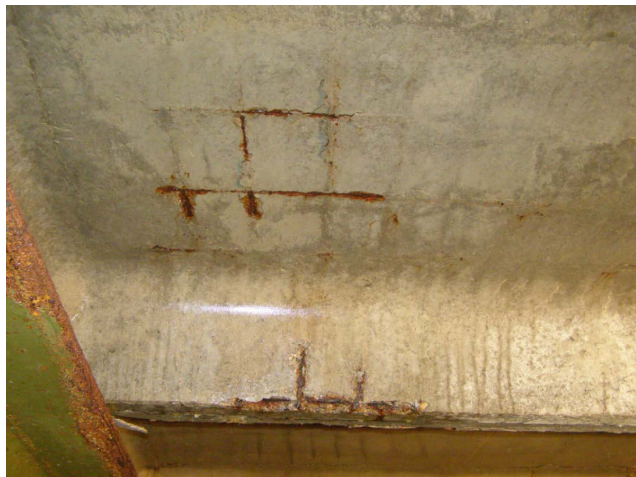
2.15 pav. Plokščių lentynų darbo armatūros korozija

**Problema:** Denginio gelžbetoninių plokščių išilginių briaunų laikomosios galios skaičiavimai parodė, kad plokščių briaunų statmenoj pjūvio laikomoji galia yra pakankama, kai iš anksto įtemptosios armatūros vienos iš briaunų sukorodavusio strypo likutinis skersmuo ne mažiau  $\varnothing 16$  mm, o kitos briaunos strypo yra  $\varnothing 18$  mm. Tuo atveju, kai abiejų briaunų armatūros strypų likutinis lygus  $\varnothing 16$  mm arba mažesnis, plokštės laikomoji galia yra **nepakankama** šiuo metu veikiančioms apkrovoms atlaikyti ir jas reikia stiprinti. Jų nesustiprinus **pastato naudojimas draudžiamas**.

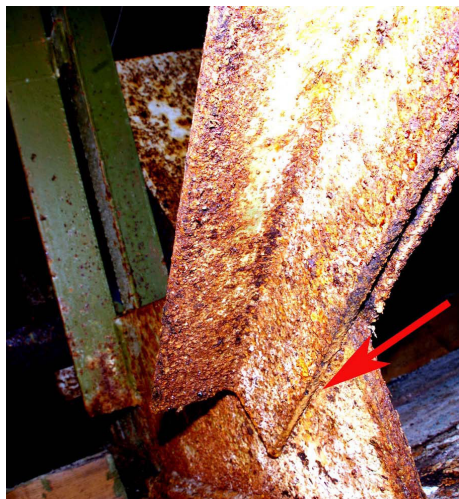
2.16 pav. Neprivirintas tinklelio elementas

**Problema:** Neleistinai mechaniškai pažeisti pavieniai santvarų tinklelio elementai.

Būtina nedelsiant stiprinti deformuotus, neprivirintus santvarų tinklelio elementus.

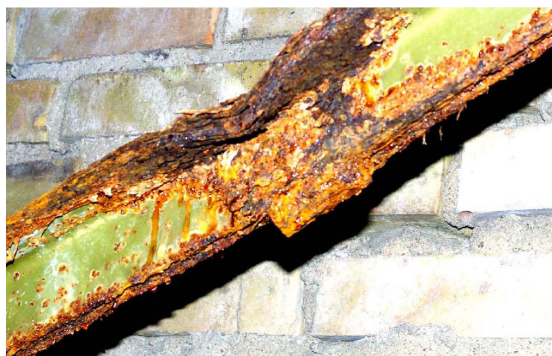
2.17 pav. Deformuotas korozijos pažeistas santvaros pastato ašyje 11 tinklelio elementas T-9.

**Problema:** Pagrindinių laikančiųjų stogo konstrukcijų – plieninių santvarų, sumontuotų pastato ašyse 1 ir 11 tinklelio elementai yra neleistinai pažeisti korozijos.

**Rekomendacija:** Sustiprinti pažeistus santvarų elementus ir jungtis. Nuo plieninių konstrukcijų (santvarų, ryšių, ilginių ir kolonų galvenų) būtina mechaniškai nuvalyti atsisluoksniavusius dažus bei korozijos produktus. Konstrukcijų valymas turėtų būti atliekamas srautiniu būdu, nuvalyti paviršiai turi būti padengti atitinkamomis dangomis.

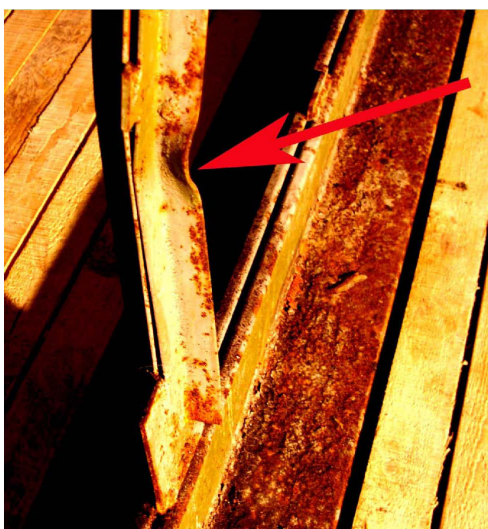
2.18 pav. Deformuotas plieninės santvaros ašyje 9 tinklelio elementas T-22

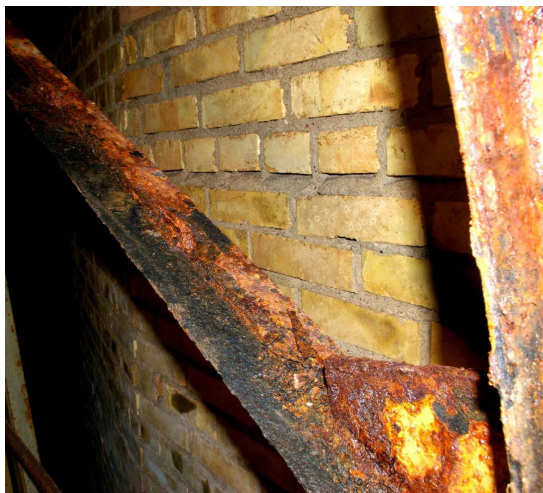
2.19 pav. Korozijos pažeisto santvaros ašyje (1) tinklelio elemento T-25 vaizdas

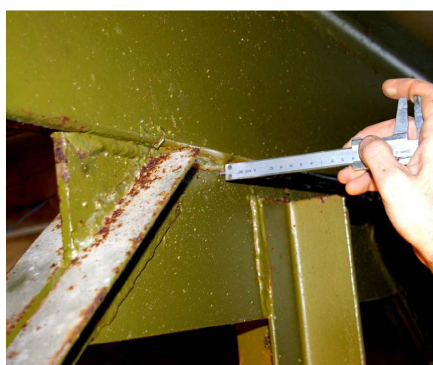
2.20 pav. Mažas santvaros ašyje (6) mazginio lakšto suvirinimo siūlės statinis

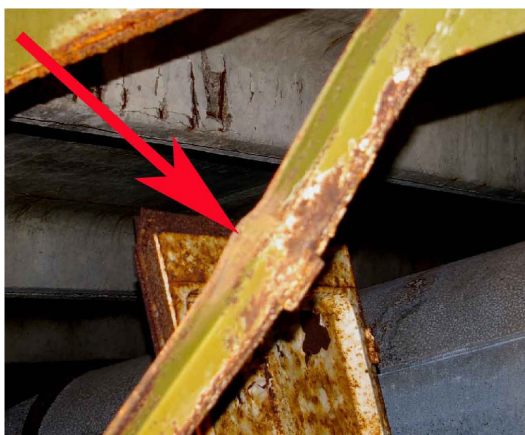
2.21 pav. Deformuotas santvaros ašyje (6) tinklelio elementas T-9

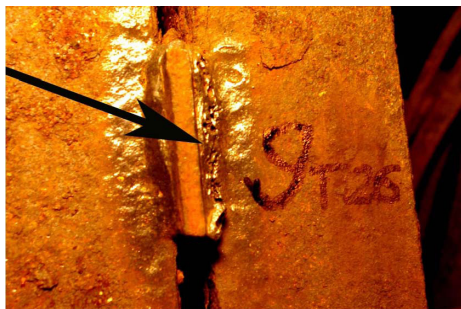
2.22 pav. Santvaros tinklelio elementų suvirinimo siūlės kokybė

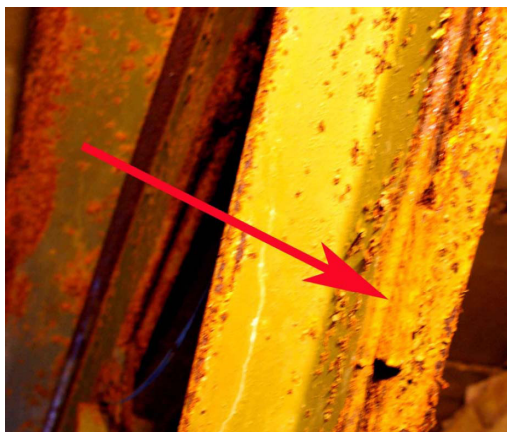
2.23 pav. Vienpusis santvaros ašyje 11 tinklelio elemento T-11 intarpo privirinimas

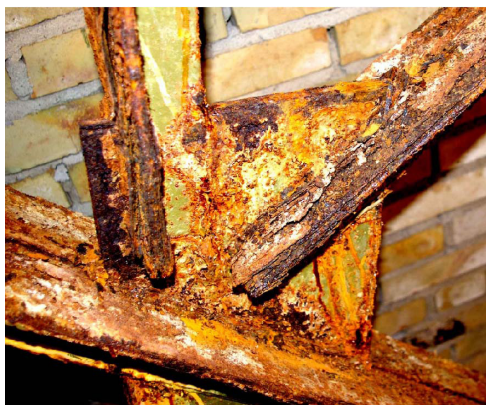
2.24 pav. Santvaros ašyje (11) tinklelio elementų T-7, T-8 ir T-9 sandūros mazgo būklė

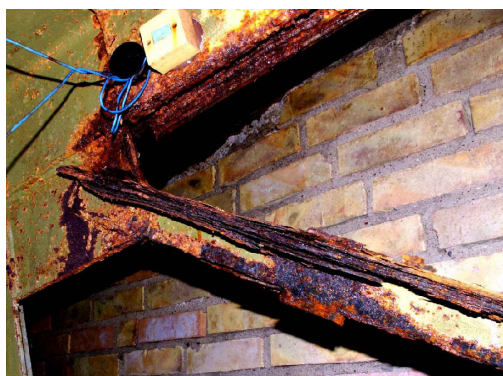
2.25 pav. Korozijos pažeistas santvaros ašyje (1) tinklelis

Korozijos pažeistų plieninių stogo konstrukcijų valymas gali būti pradėtas ne vėliau kaip iki 2010 m. vasaros sezono pradžios.

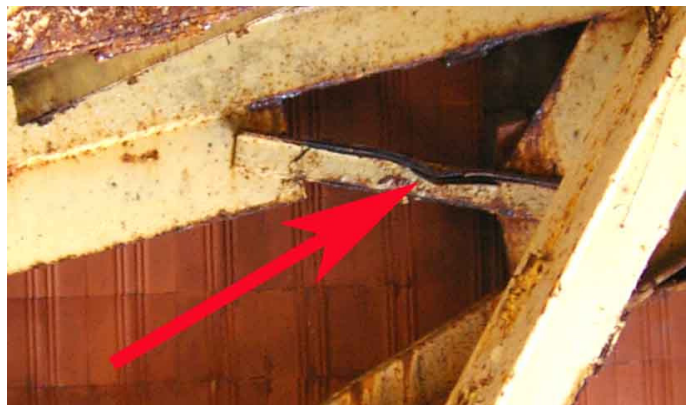
2.26 pav. Pažeistas santvaros ašyje (1) tinklelio elementas L $\neg$ 1

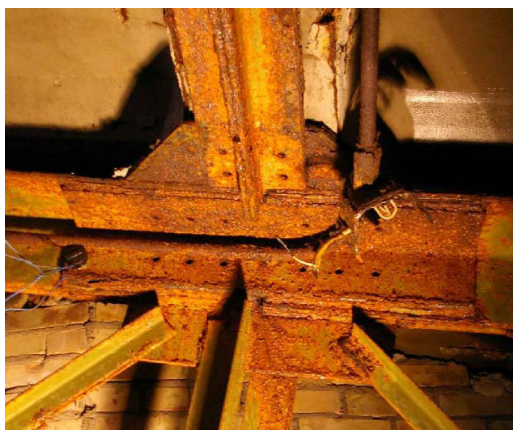
2.27 pav. Korozijos pažeisto stogo ryšių sistemos plieninių ilginių jungimo prie santvaros

**Problema:** Plieninių ryšių sistema neatitinka konstrukcinių reikalavimų, įstrižieji L70×7 spyriai yra per didelio liaunio, ryšiai nėra tinkamai privirinti kertinėmis išilginėmis siūlėmis prie mazginių lakštų.
